ねじザムライ

亜鉛ウイスカが発生しない亜鉛メッキ処理

ゼロウイスカSめっき

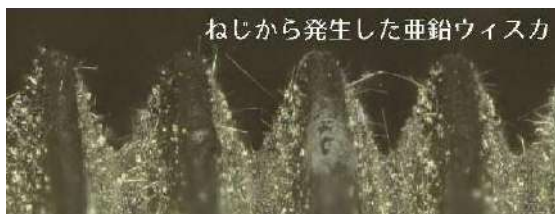
直径1~2 $\mu$ m、長さ10 $\mu$ m~数mmと非常に小さい

ねじから発生した亜鉛ウイスカ

ゼロウイスカ  
Sめっき

めっき皮膜中の内部応力が  
40Mpaを超えるとウイスカが  
発生します。

ゼロウイスカSは内部応力  
10Mpa程度を実現！
